EVALUASI KETAHANAN RANGKAIAN SABODAM DI SUNGAI BOYONG KAB. SLEMAN

Ira Firdayanti^{1*}, Adam Pamudji Rahardjo¹, Fikri Faris¹

¹Departemen Teknik Sipil dan Lingkungan, Universitas Gadjah Mada, Yogyakarta, INDONESIA

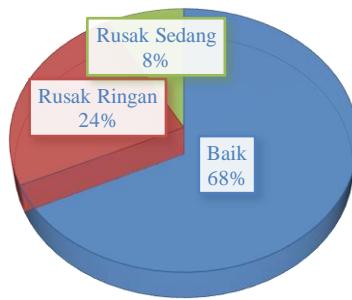
Gambar 2 Persentase Kondisi Eksisting Bangunan (Laporan Penilaian Kinerja dan Penyusunan AKNOP Tahun 2021)

Berdasarkan Gambar 2 terdapat sebanyak 68% bangunan air di Sungai Boyong dalam kategori baik, 24% diantaranya dalam kategori rusak ringan, dan 8% dalam kategori rusak sedang. Sebagian besar kerusakan yang ditemui pada rangkaian bangunan di Sungai Boyong berupa abrasi, retakan, sedimentasi, dan tumbuhnya vegetasi liar. Penelitian yang sama dilakukan oleh Saputro (2022) menyatakan kondisi rangkaian sabodam di sepanjang Sungai Boyong dalam kategori baik dengan nilai kerusakan <10%.

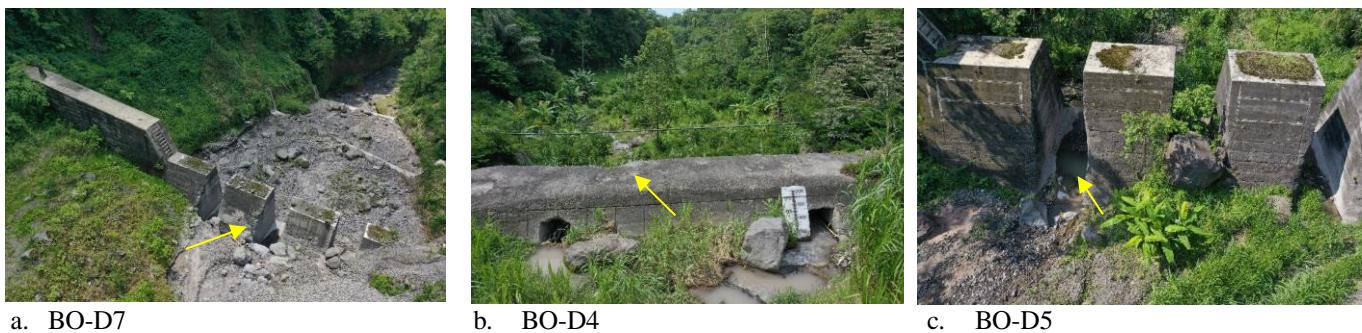
Gambar 3 Abrasi pada Sabodam BO-D7, BO-D4, dan BO-D5

Sabodam BO-D7 merupakan sabodam pertama dalam satu sistem sabodam di Sungai Boyong. Sabodam BO-D7 terletak di zona produksi dengan kemiringan statis (I_s) sebesar 8%. Pada zona ini, material sedimen yang ditemui adalah material sedimen berukuran sedang hingga *boulders* (Chanson, 2013). Kondisi ini menimbulkan gaya benturan pada sisi hulu bangunan yang besar. Abrasi pada sisi hulu mengikis selimut beton hingga tulangan beton terlihat. Selain itu, abrasi pada sabodam BO-D5 tipe *slit* terjadi pada celah antar *slit* akibat gesekan material sedimen yang berukuran sedang melewati celah ke hilir. Sedangkan sabodam BO-D4 yang disajikan pada Gambar 3b mengalami abrasi pada permukaan mercu. Sabodam tipe tertutup dengan kemiringan statis 3,9% mengizinkan material berukuran sedang untuk mampu melewati bangunan, sehingga gaya gesek antar material sedimen dengan permukaan mercu sangat mungkin terjadi.

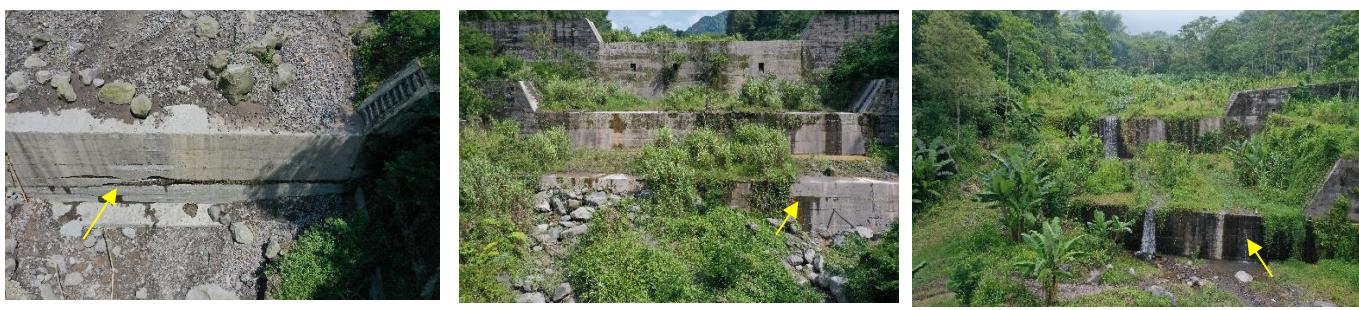
Gambar 4 Rembesan pada Subdam BO-D7, BO-D6, dan BO-C5

Kerusakan terjadi pada subdam BO-D7 dimana retakan berada disepanjang tubuh subdam. Pada subdam BO-D7 retakan telah melebar tidak hanya disepanjang sambungan beton, namun sudah mengerosi sekitarnya sehingga struktur bangunan menjadi rapuh. Rembesan dan retakan juga pada subdam BO-D6 dan BO-C5 hanya terjadi pada sambungan saja. Meski demikian, air yang mengisi celah-celah pada struktur bangunan secara terus menerus dapat menyebabkan tekanan pori meningkat menimbulkan kegagalan pada bangunan.

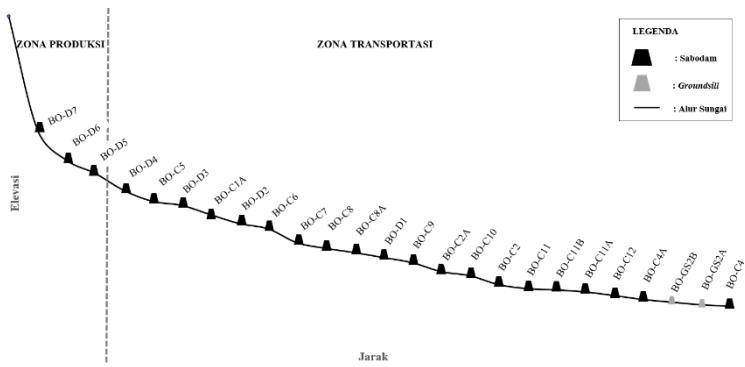
Gambar 5 Profil Memanjang Rangkaian Sabodam di Sungai Boyong

Berdasarkan hasil analisis dengan Persamaan 1, diketahui masih terdapat 7 titik jarak eksisting antar bangunan lebih besar dari hasil analisis Persamaan 1. Berdasarkan historis pemeliharaan, rehabilitasi dan rekonstruksi bangunan pasca erupsi Merapi 2010 terjadi pada bangunan dengan jarak seperti pada Tabel 2.
