Kajian Potensi *Pounding* pada Dua Gedung Rumah Sakit dengan Jembatan Penghubung Berdasarkan *Checklist Tier 1 ASCE 41-17*

S A Liliani¹, I Satyarno¹, A Aminullah¹

¹Departemen Teknik Sipil dan Lingkungan, Universitas Gadjah Mada, Yogyakarta, INDONESIA

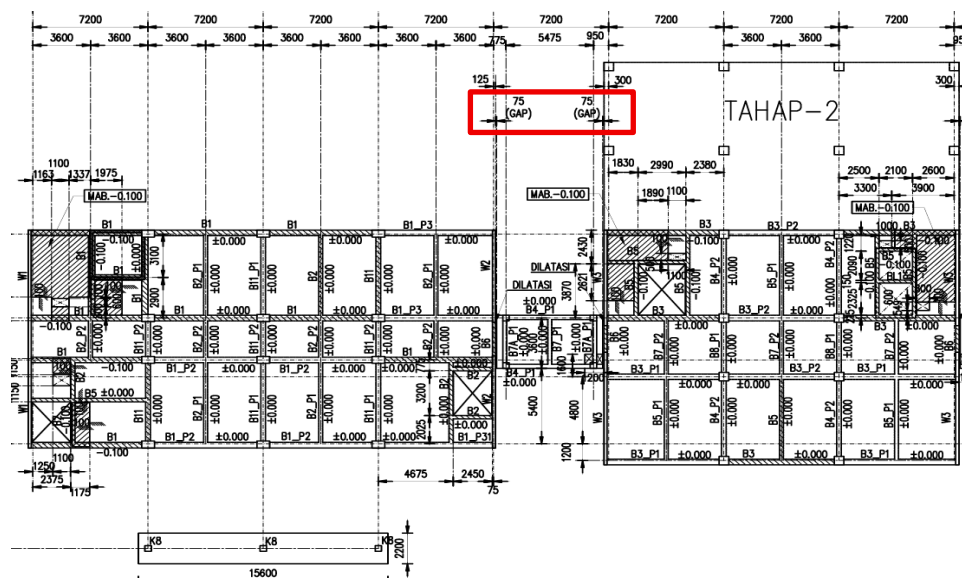
Evaluasi terhadap kondisi bangunan berdekatan (*adjacent building*) dilakukan untuk mengetahui kecukupan jarak antarbangunan dalam mencegah terjadinya *pounding* selama peristiwa gempa. Berdasarkan gambar perancangan *Detail Engineering Design* (DED), jarak pemisah (*seismic gap*) antara kedua bangunan direncanakan sebesar 75 mm (7,5 cm) sebagaimana ditunjukkan pada Gambar 2. Area yang diberi tanda kotak merah menunjukkan lokasi jarak pemisah (*gap*) antarbangunan dengan lebar 75 mm atau 7,5 cm, yang menjadi fokus evaluasi terhadap potensi terjadinya *pounding*.

Gambar 2 Denah bangunan

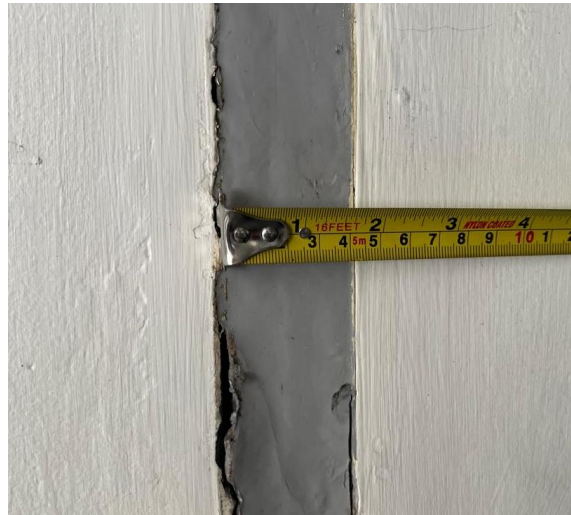
Pada hasil observasi visual di lapangan menunjukkan bahwa jarak aktual antar bangunan hanya sekitar 45 mm (4,5 cm) seperti diperlihatkan pada Gambar 3.

Gambar 3. Pengukuran jarak aktual pemisah antarbangunan.

Perbedaan antara jarak pada gambar perencanaan dan kondisi eksisting ini menunjukkan adanya penyusutan celah dari yang di rencanakan, yang kemungkinan besar diakibatkan oleh penambahan lapisan *finishing* seperti plesteran dan acian pada kedua sisi elemen struktur. Penyempitan celah ini menyebabkan jarak antar bangunan menjadi lebih kecil dari yang direncanakan, sehingga berpotensi mengurangi kemampuan bangunan dalam berdeformasi secara bebas saat terjadi gempa. Kondisi ini dapat meningkatkan risiko terjadinya tumbukan (*pounding*) antar gedung, terutama pada area sambungan antara bangunan utama dan jembatan penghubung. Berdasarkan gambar perencanaan dan hasil pengukuran di lapangan, diketahui parameter geometrik disajikan pada Tabel 3.

Dengan demikian, jarak aktual antarbangunan sebesar 7,5 cm berdasarkan dokumen DED maupun 4,5 cm berdasarkan kondisi eksisting di lapangan belum memenuhi ketentuan minimum untuk tingkat kinerja *Immediate Occupancy* (IO). Hasil ini menandakan bahwa terdapat potensi tinggi terjadinya tumbukan (*pounding*) selama eksitasi gempa.

4. Defisiensi pada jarak antarbangunan rumah sakit yang berfungsi sebagai fasilitas vital kategori risiko IV menunjukkan potensi tinggi terjadinya *pounding*, yang dapat mengganggu konektivitas jembatan penghubung serta menurunkan keandalan kinerja seismik bangunan secara keseluruhan. Oleh karena itu, diperlukan evaluasi lanjutan menggunakan metode Tier 2 atau Tier 3
