Zona Potensi Kerentanan Erosi Tebing Sungai Berbasis *Orthomosaic* dari data *Unmanned Aerial Vehicle* dan Karakteristik Tanah Studi Kasus: Sungai Oyo Kawasan Srikeminut

L. Prasetyo^{1*}, F. Faris¹, A. Rifa'i¹

¹Departemen Teknik Sipil dan Lingkungan, Universitas Gadjah Mada, Yogyakarta, INDONESIA

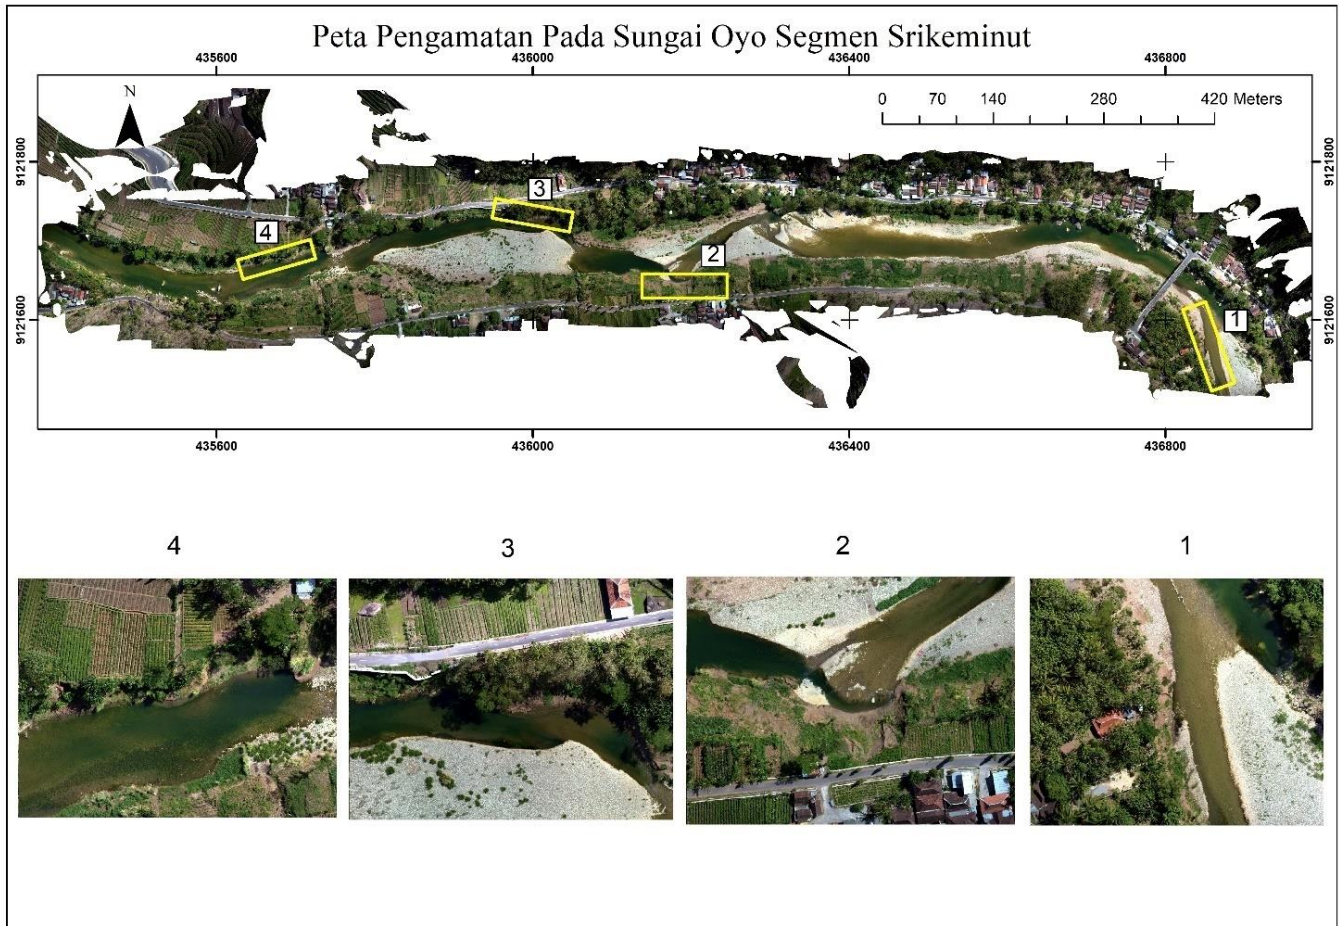
Gambar 2. Hasil data *Orthomosaic* dari Pemotretan *Drone*.

Pada Gambar 2 menunjukkan dengan jelas bahwa pada beberapa bagian aliran sungai membentuk lekukan yang tajam dengan daerah deposisi pada sisi dalam lengkung aliran dan potensi erosi yang cukup tinggi pada sisi luar lengkung aliran. Tata guna lahan di daerah aliran Sungai Oyo segmen Srikeminut cukup beragam, terdiri dari permukiman warga, infrastruktur jalan, lahan pertanian, pohon, rerumputan, dan semak-semak yang tumbuh secara alami di sepanjang bantaran sungai.

Lahan pertanian yang berada di sekitar daerah aliran Sungai Oyo cenderung berada tepat di tepi sungai yang dapat meningkatkan kerentanan terjadinya erosi terhadap tebing sungai. Permukiman dan infrastruktur jalan terlihat cukup dekat dengan badan sungai yang dapat berpotensi terdampak apabila terjadi pergeseran alur sungai akibat erosi lateral pada tebing sungai. Bentuk tebing Sungai Oyo sendiri memiliki bentuk yang cukup bervariasi antara landai hingga curam. Pada bagian tertentu, tebing sungai tampak terjal dan kurang diperkuat oleh vegetasi sehingga menunjukkan gejala erosi tebing yang aktif. Selain bagian yang memiliki vegetasi cukup jarang, ada beberapa bagian tebing Sungai Oyo yang memiliki vegetasi riparian cukup rapat yang dapat membantu mengurangi erosi dan menambah kestabilan pada tebing sungai. Dari semua karakteristik tersebut dapat diketahui bahwa Sungai Oyo di segmen Srikeminut memiliki variasi kondisi morfologi dan penggunaan lahan yang dapat mempengaruhi tingkat erosi di sepanjang daerah aliran sungai.

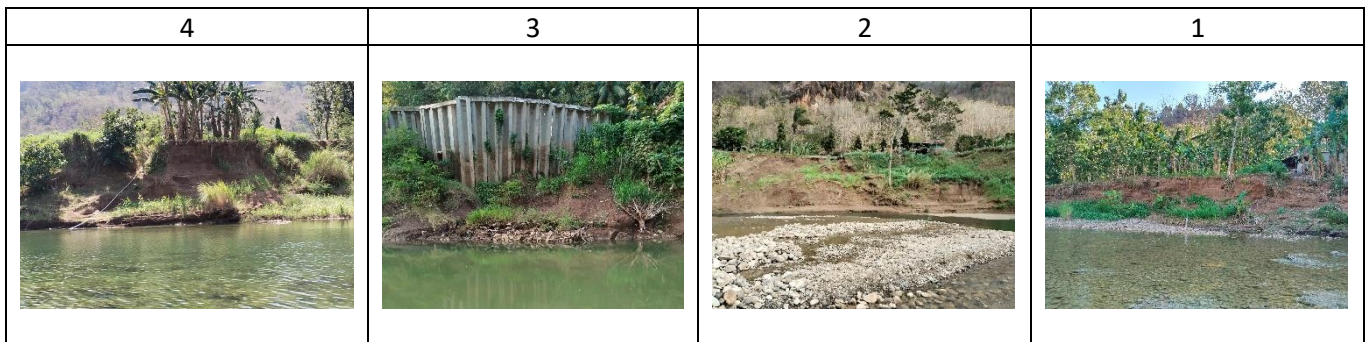
Gambar 3. Hasil Pengamatan Langsung.

- a. Lokasi 1 menunjukkan indikasi terjadinya erosi pada tebing. Bentuk tebing di lokasi ini relatif curam dengan elevasi yang tidak terlalu tinggi. Terdapat vegetasi semak dengan kerapatan rendah dan beberapa pohon di atas tebing. Berdasarkan interpretasi citra *drone*, terlihat adanya penyempitan alur sungai di lokasi ini sehingga berpotensi meningkatkan kecepatan aliran dan gaya geser terhadap kaki tebing. Kombinasi antara tingginya energi aliran dan rendahnya vegetasi mengakibatkan penurunan stabilitas dan memicu terjadinya erosi pada lokasi ini.

- b. Lokasi 2 menunjukkan indikasi longsor yang terjadi pada tebing sungai, yang mengarah pada erosi lateral aktif. Bentuk tebing di lokasi ini menunjukkan kemiringan sedang dengan elevasi relatif tinggi. Lahan di sekitar tebing merupakan lahan pertanian dan rumput ilalang dengan kerapatan vegetasi yang sangat rendah. Berdasarkan interpretasi citra *drone* menunjukkan lokasi ini berada pada luar lengkung sungai dengan radius belokan yang cukup tajam sehingga arus aliran air langsung menghantam kaki tebing dan mengakibatkan terjadinya gerusan. Longsor yang terjadi juga mengindikasikan erosi yang berlangsung secara intensif, baik akibat energi aliran sungai maupun karena lemahnya kondisi tebing sungai.

- c. Lokasi 3 menunjukkan struktur perkuatan tebing (*revetment*), yang mengindikasikan adanya upaya penanganan atau pengamanan struktur jalan dari erosi lateral sebelumnya. Bentuk tebing pada lokasi ini tergolong cukup curam dengan vegetasi semak yang memiliki kerapatan rendah. Berdasarkan interpretasi citra *drone* menunjukkan lokasi ini berada di sisi luar lengkung sungai, di mana aliran dibelokkan akibat adanya *point bar* di sisi dalam lengkung. *Point bar* yang berada di sisi dalam lengkung mengakibatkan adanya penyempitan alur sungai. Kombinasi antara lokasi yang berada di luar lengkung sungai dan rendahnya vegetasi menjadikan lokasi ini rawan terhadap erosi lateral.

- d. Lokasi 4 menunjukkan pengikisan tebing yang cukup signifikan akibat erosi. Bentuk tebing pada lokasi ini tergolong curam dengan elevasi tebing yang cukup tinggi. Pemanfaatan lahan di bagian atas berupa lahan pertanian dengan beberapa pohon di atasnya, serta vegetasi semak dengan kerapatan rendah pada tebingnya. Berdasarkan interpretasi citra *drone* menunjukkan bentuk aliran yang berbelok. Dari hasil pengamatan langsung menunjukkan permukaan tebing yang sudah tergerus dan vegetasi di atas tebing berada cukup dekat dengan batas erosi lateral aktif. Hal ini menunjukkan bahwa daerah ini termasuk rawan longsor akibat proses erosi lateral yang terus berlangsung.

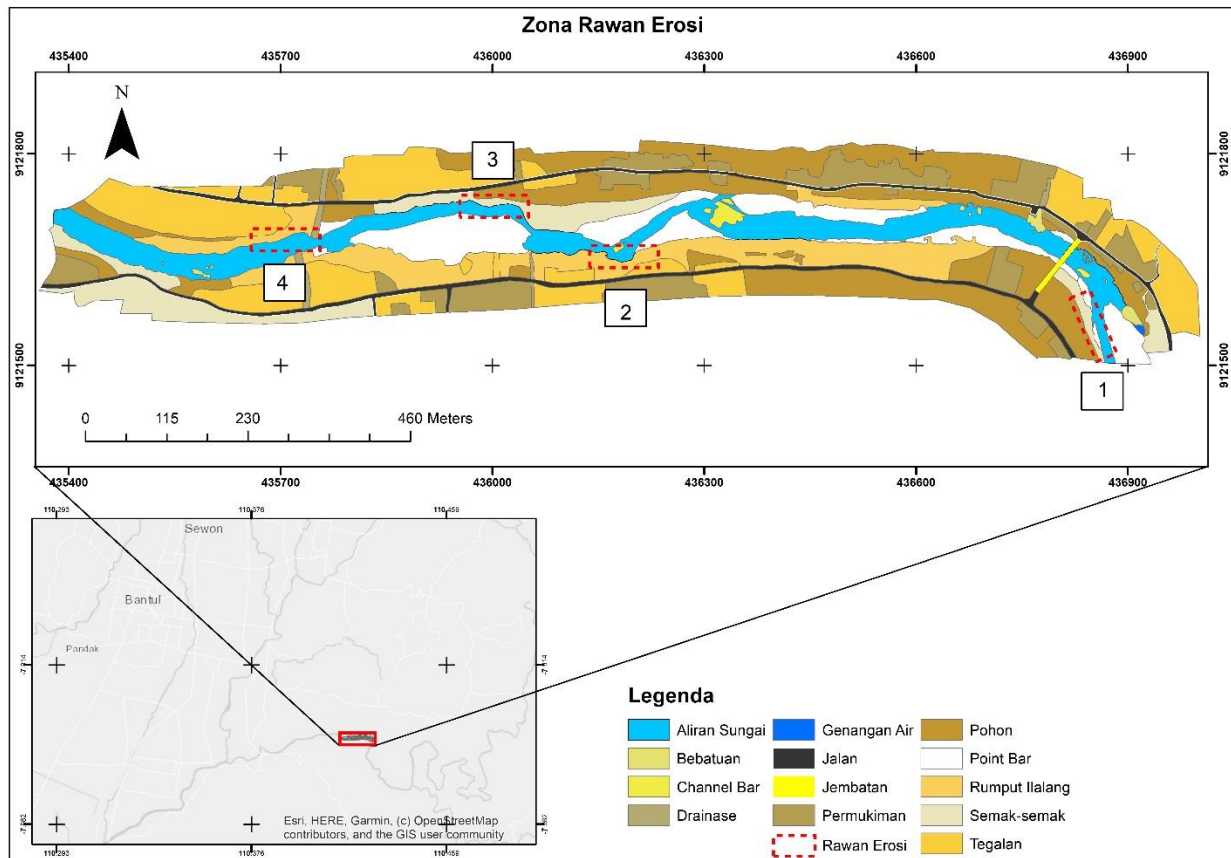
Gambar 4. Digitasi Peta Rawan Erosi.

Peta zona rawan erosi memuat informasi tentang bentuk aliran sungai, bentuk lahan, dan penggunaan lahan di area penelitian. Berdasarkan hasil interpretasi citra serta pengamatan langsung di lokasi penelitian, dihasilkan peta zona rawan erosi pada Sungai Oyo segment Srikeminut. Peta ini menunjukkan distribusi spasial antara aliran sungai, penggunaan lahan, serta bentuk morfologi aliran. Zona rawan erosi ditunjukkan dengan simbol kotak garis putus-putus berwarna merah yang biasanya terdapat di lokasi luar lengkung aliran sungai. Berdasarkan tutupan lahannya, zona rawan erosi umumnya berdekatan dengan lahan terbuka seperti pertanian/tegalan, semak belukar, dan rumput ilalang. Peta ini juga menunjukkan lokasi permukiman, jembatan, dan jalan yang sangat penting untuk dievaluasi jika proses erosi tebing semakin berkembang. Dengan adanya peta zona rawan erosi maka dapat ditentukan prioritas peanganan lokasi tebing yang kritis akibat terjadinya erosi.
