Evaluasi Kondisi Fungsional Perkerasan Jalan Kabupaten Pemalang

Dion Eko Febrianto¹, Mukhammad Rizka Fahmi Amrozi^{1*}, Suryo Hapsoro Tri Utomo¹

Kata kunci: fungsional jalan, *Surface Distress Index* (SDI), *International Roughness Index* (IRI).

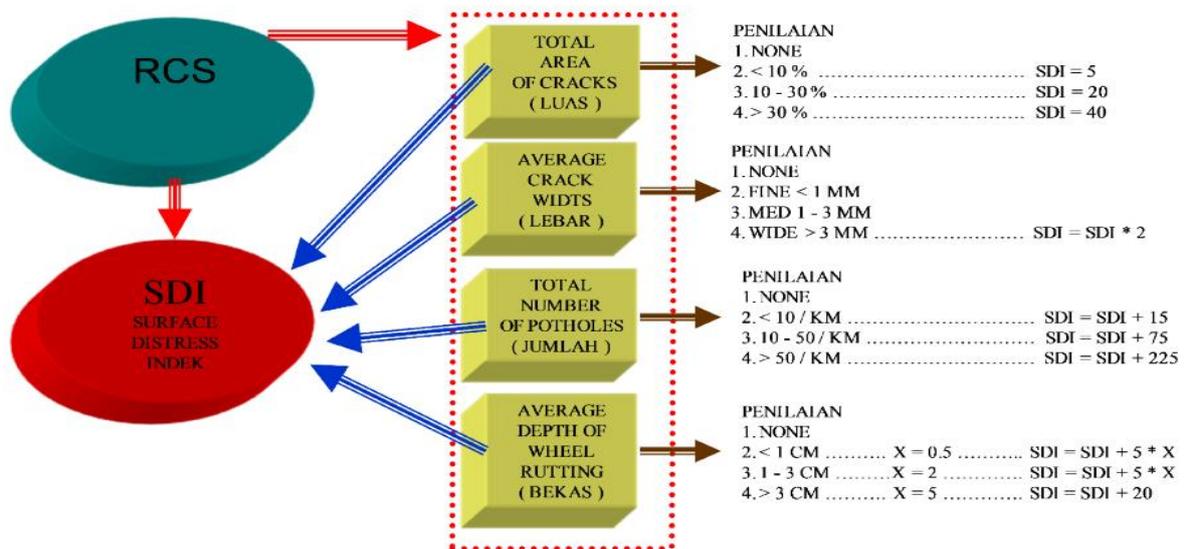
Gambar 1. Tata cara perhitungan SDI (Bina Marga, 2011).

Menurut Bina Marga (2011) yang dimaksud dengan *Surface Distress Index* (SDI) adalah ukuran yang digunakan untuk menilai kondisi permukaan jalan berdasarkan berbagai jenis kerusakan yang terjadi setelah diambil data dalam kegiatan *Road Condition Survey* (RCS). SDI menilai kualitas dan kinerja permukaan jalan dengan mempertimbangkan kerusakan seperti retak, lubang, deformasi (rata-rata kedalaman bekas roda), dan kerusakan lainnya yang dapat mempengaruhi keselamatan dan kenyamanan pengguna jalan. Untuk lebih jelasnya dapat dilihat pada Gambar 1 sebagai berikut :
