# STUDI LITERATUR METODE PENGUJIAN DAN JENIS KERUSAKAN PADA BALOK BAMBU UTUH

G. M. M. Syahtama<sup>1</sup>, I.S. Irawati<sup>1\*</sup>, A.F. Setiawan<sup>1</sup>

<sup>1</sup>Departemen Teknik Sipil dan Lingkungan, Universitas Gadjah Mada, Yogyakarta, INDONESIA

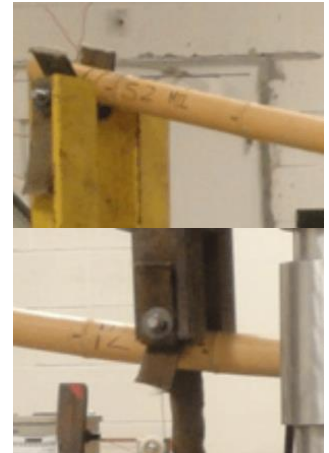
Gambar 3 (a) Konfigurasi Pengujian Lentur, (b) Bentuk Saddle Support, dan (c) Bentuk Saddle Beban oleh Richard et al (2017)

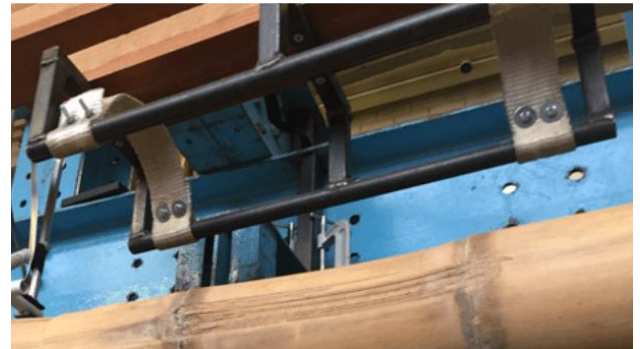
Gambar 4 (a) Konfigurasi Pengujian Lentur dan (b) Bentuk Saddle oleh Trujillo et al (2017)

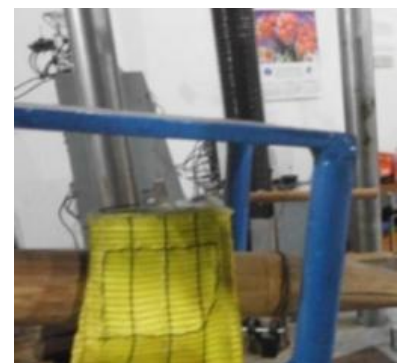
Gambar 5 (a) Konfigurasi Pengujian Lentur, (b) Posisi dan bentuk Saddle pada Batang oleh Nurmadina et al (2017)

| No | Nama Peneliti | Spesies Bambu | Jarak antar Tumpuan | Kecepatan pembebanan | Konfigurasi Pengujian | Tipe Kegagalan |
|---|---|---|---|---|---|---|
| 5 | Nurmadina et al (2017) | <i>Gigantochloa apus</i> | 30 D | tidak dijelaskan | <p>~ Pada gambar sketsa (lihat Gambar 5a), <i>saddle</i> terletak pada ruas tetapi pada eksperimen (lihat pada Gambar 5b) <i>saddle</i> tidak terletak pada ruas.</p> <p>~ <i>Saddle</i> terbuat dari <i>fabric strap</i> (lihat Gambar 5c)</p> | <p>Ada 2 tipe kegagalan pada pengujian lentur bambu:</p> <ol style="list-style-type: none"> <li><i>Compression failure</i>. Lihat Gambar 26a.</li> <li><i>Failure under support</i>. Lihat Gambar 26b.</li> </ol> |

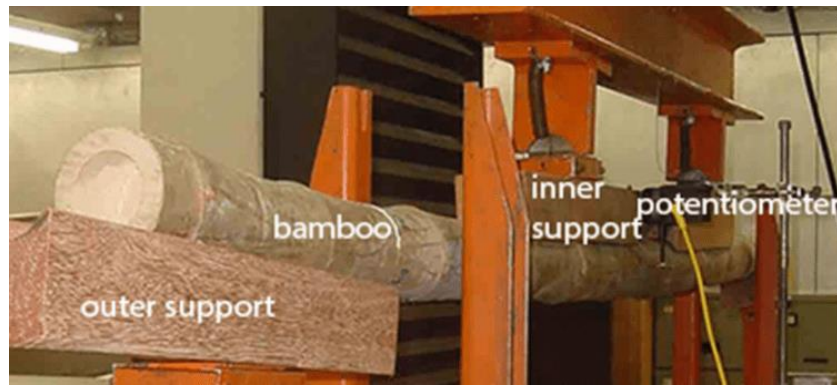
Gambar 6 Konfigurasi Pengujian Lentur oleh Sá Ribeiro et al (2017)

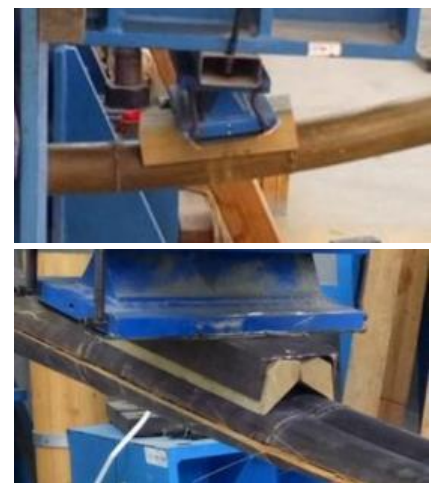
Gambar 7 (a) Konfigurasi Pengujian Lentur, dan (b) Bentuk Saddle oleh Lorenzo et al (2019)

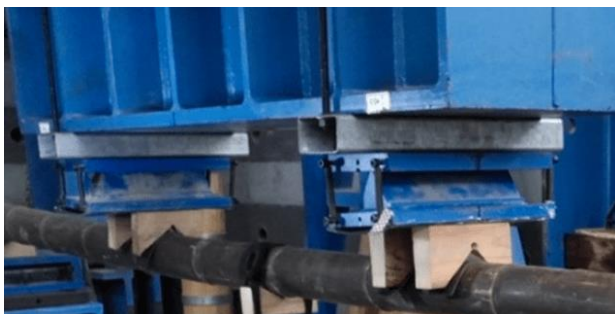
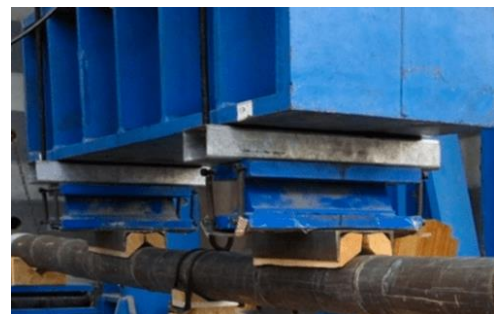
Gambar 8 (a) Jenis Saddle Dua Kaki dan (b) Jenis Saddle Memanjang oleh Lorenzo et al (2021)

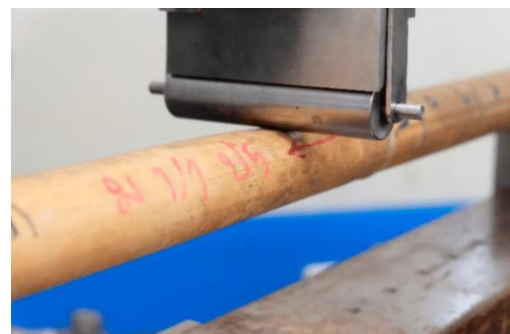
Gambar 9 (a) Konfigurasi Pengujian Lentur, dan (b) Bentuk Saddle oleh Chaowana et al (2021)

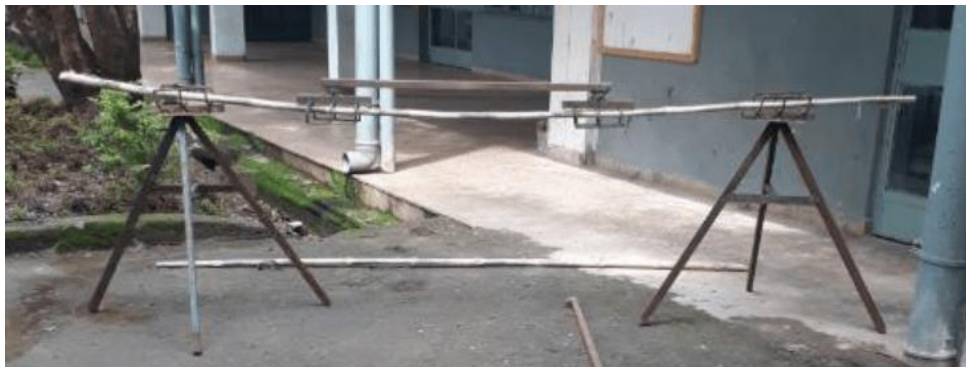
Gambar 11 Konfigurasi Pengujian oleh Mergiauw et al (2023)

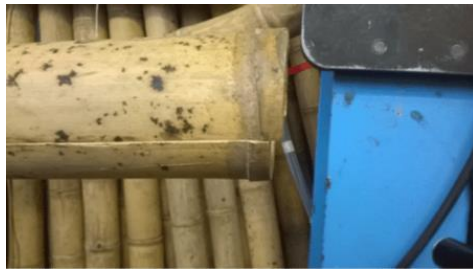
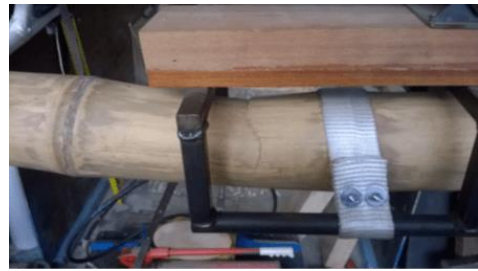
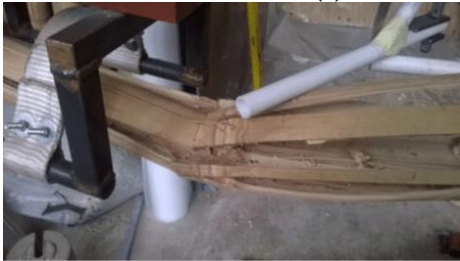
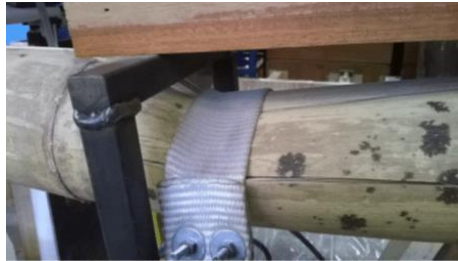
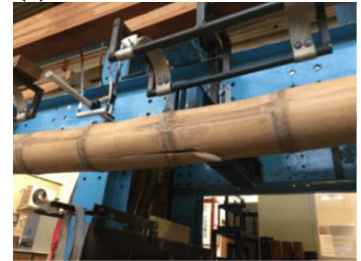
Gambar 25 (a) *Shear plane between fibers*, (b) *Bending-compression failure*, (c) *Bending-collapse of culm*, (d) *Bending-failure under support*, (e) *Bending-tension failure*, oleh Trujillo et al (2017)

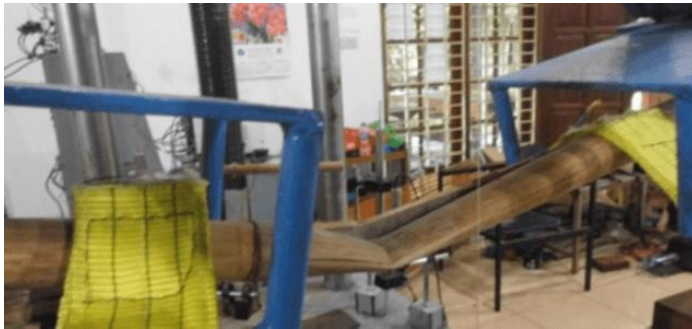
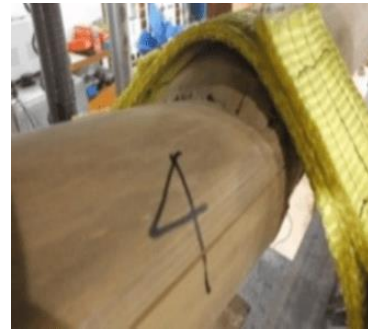
Gambar 26 (a) *Compression failure* dan (b) *Failure under support*, oleh Nurmadina et al (2017)

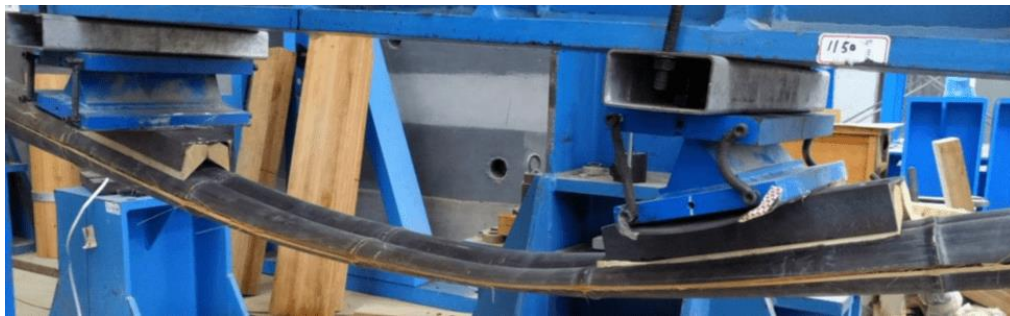
Gambar 27 Kegagalan pada tengah bentang oleh Lorenzo et al (2019)

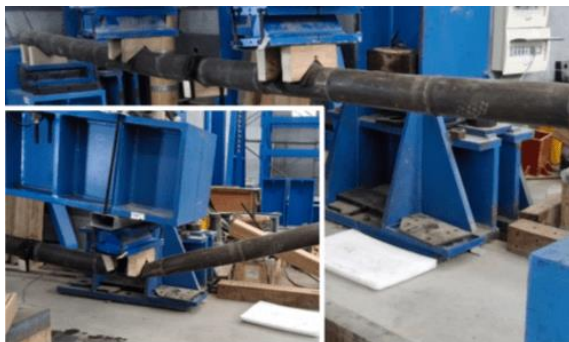
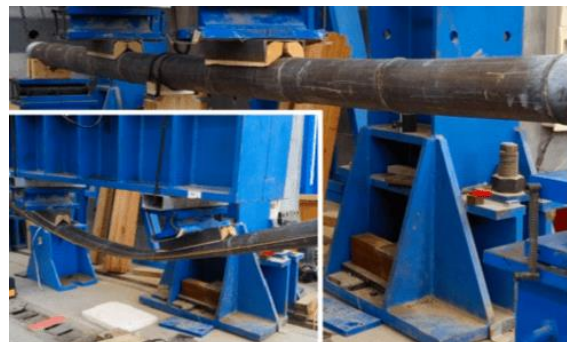
Gambar 28 Kegagalan pada Saddle 2 Kaki dan (b) Kegagalan pada pada Saddle Panjang oleh Lorenzo et al (2021)

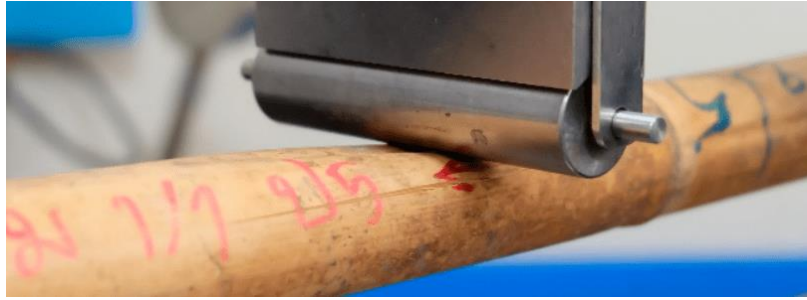
Gambar 29 Longitudinal Splitting pada bambu oleh Chaowana *et al* (2021)

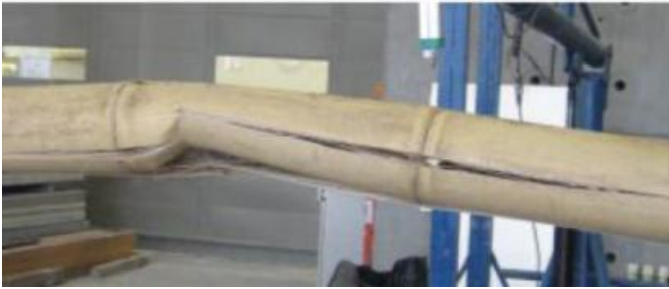
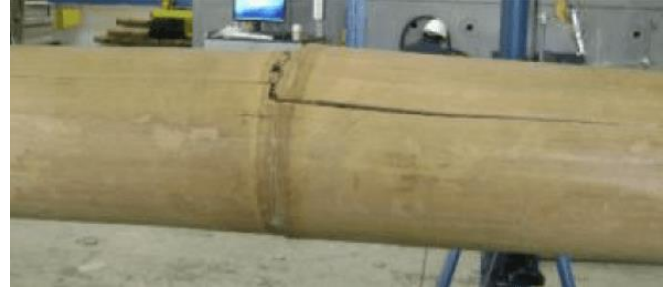
Gambar 30 (a) *Compression Failure* dan (b) *Tension Failure* oleh Correal *et al* (2022)

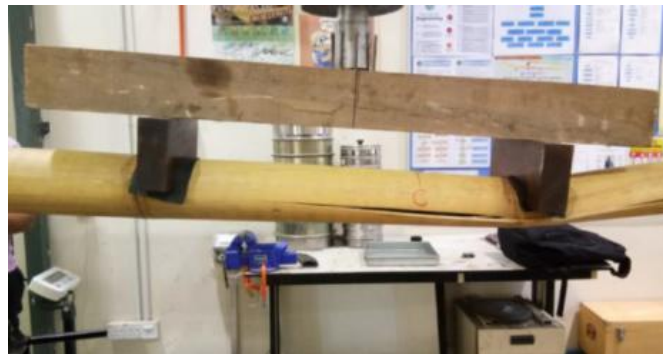
Gambar 31 Local Failure pada bambu oleh Musthaffa *et al* (2024)

| No | Nama Peneliti | Spesies Bambu | Jarak antar Tumpuan | Kecepatan pembebanan | Konfigurasi Pengujian | Tipe Kegagalan |
|---|---|---|---|---|---|---|
| 12 | Musthaffa et al (2024) | <i>Gigantochloa scortechinii</i> | 34 D | 0.5 mm/s | ~ Konfigurasi pengujian dapat dilihat pada Gambar 12a.<br>~ Posisi <i>saddle</i> terletak pada ruas.<br>~ Jarak <i>saddle</i> beban kurang dari 1/3L dengan L jarak bersih antar tumpuan.<br>~ Bahan <i>Saddle</i> tidak dijelaskan.<br>~ Bentuk <i>saddle</i> dapat dilihat pada Gambar 12a. | Tipe kegagalan lentur adalah <i>local failure</i> akibat <i>crushing and splitting</i> . Lihat Gambar 31. |

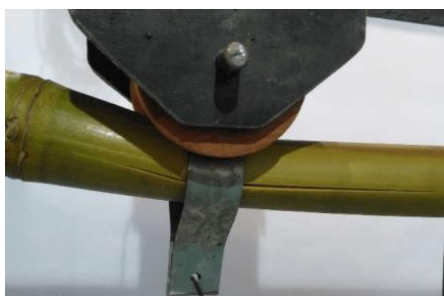
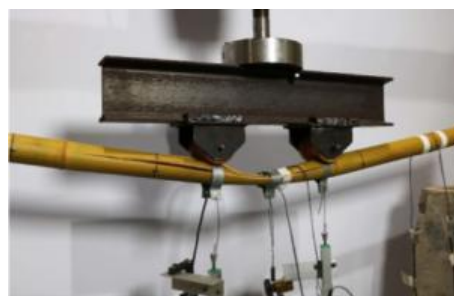
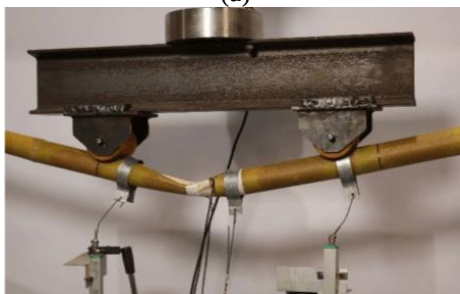
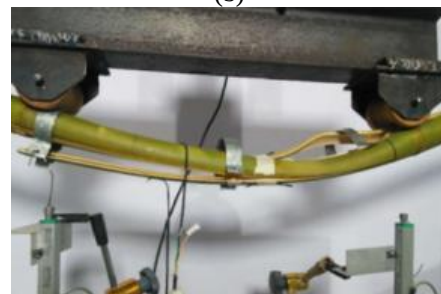
Gambar 32 (a) *Local crushing*, (b) *Longitudinal shear cracking along the neutral axis followed by buckling*, (c) *Local buckling*, (d) *Splitting followed by rupture at the tension layer*, oleh Seixas *et al* (2024)

| No | Nama Peneliti | Spesies Bambu | Jarak antar Tumpuan | Kecepatan pembebanan | Konfigurasi Pengujian | Tipe Kegagalan |
|---|---|---|---|---|---|---|
| 13 | Seixas et al (2024) | <i>Phyllostachys aurea</i> | 31 D | 20 mm/min ≈ 0,33 mm/s | ~ Konfigurasi pengujian dapat dilihat pada Gambar 13a.<br>~ Posisi <i>saddle</i> terletak pada area ruas.<br>~ Bahan <i>saddle</i> dari <i>wooden roller</i> (lihat Gambar 13b) | Terdapat 4 tipe kegagalan lentur, yaitu sebagai berikut:<br>a. <i>Local crushing</i> . Lihat Gambar 32a.<br>b. <i>Local buckling</i> . Lihat Gambar 32b.<br>c. <i>Longitudinal shear cracking along the neutral axis followed by buckling</i> . Lihat Gambar 32c.<br>d. <i>Splitting followed by rupture at the tension layer</i> . Lihat Gambar 32d. |

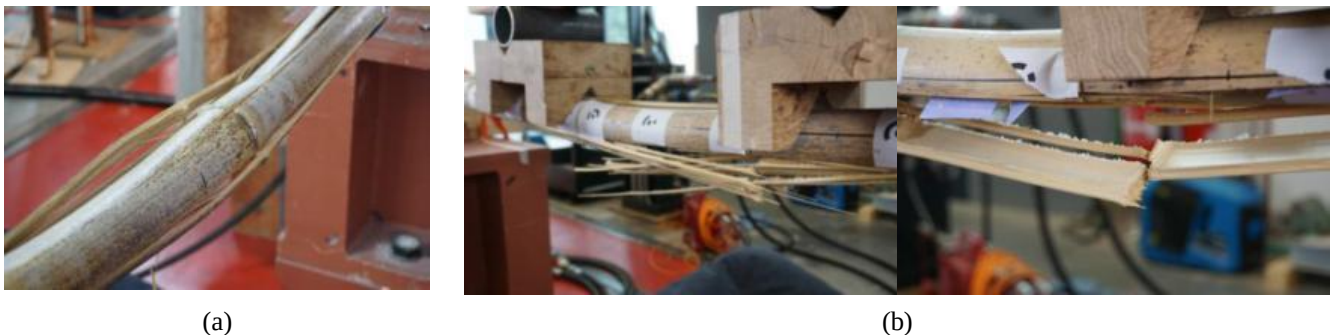
Gambar 34(a) Tensile perpendicular to the fibers dan (b) Failure due to tensile stresses in fiber direction at the nodes oleh Fritz et al (2025)
