# STUDI LITERATUR METODE PENGUJIAN DAN JENIS KERUSAKAN PADA BALOK BAMBU UTUH

G. M. M. Syahtama<sup>1</sup>, I.S. Irawati<sup>1\*</sup>, A.F. Setiawan<sup>1</sup>

<sup>1</sup>Departemen Teknik Sipil dan Lingkungan, Universitas Gadjah Mada, Yogyakarta, INDONESIA

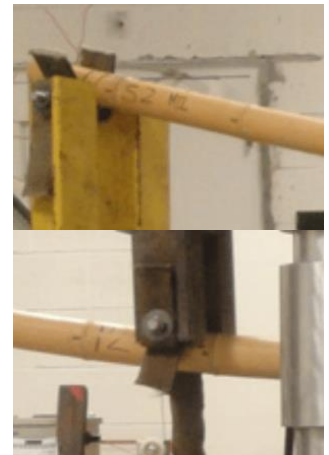
Gambar 3 (a) Konfigurasi Pengujian Lentur, (b) Bentuk Saddle Support, dan (c) Bentuk Saddle Beban oleh Richard et al (2017)

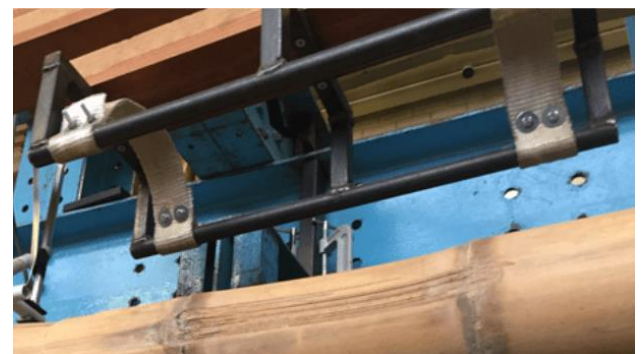
Gambar 4 (a) Konfigurasi Pengujian Lentur dan (b) Bentuk Saddle oleh Trujillo et al (2017)

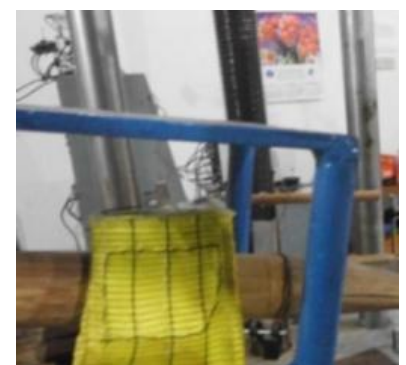
Gambar 5 (a) Konfigurasi Pengujian Lentur, (b) Posisi dan bentuk Saddle pada Batang oleh Nurmadina et al (2017)

| No | Nama Peneliti | Spesies Bambu | Jarak antar Tumpuan | Kecepatan pembebanan | Konfigurasi Pengujian | Tipe Kegagalan |
|---|---|---|---|---|---|---|
| 5 | Nurmadina et al (2017) | <i>Gigantochloa apus</i> | 30 D | tidak dijelaskan | <p>~ Pada gambar sketsa (lihat Gambar 5a), <i>saddle</i> terletak pada ruas tetapi pada eksperimen (lihat pada Gambar 5b) <i>saddle</i> tidak terletak pada ruas.</p> <p>~ <i>Saddle</i> terbuat dari <i>fabric strap</i> (lihat Gambar 5c)</p> | <p>Ada 2 tipe kegagalan pada pengujian lentur bambu:</p> <ol style="list-style-type: none"> <li><i>Compression failure</i>. Lihat Gambar 26a.</li> <li><i>Failure under support</i>. Lihat Gambar 26b.</li> </ol> |

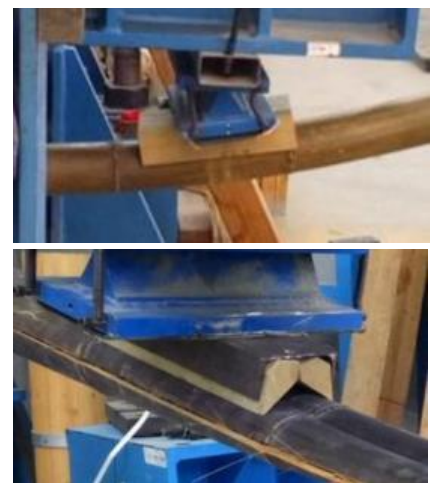
Gambar 7 (a) Konfigurasi Pengujian Lentur, dan (b) Bentuk Saddle oleh Lorenzo et al (2019)

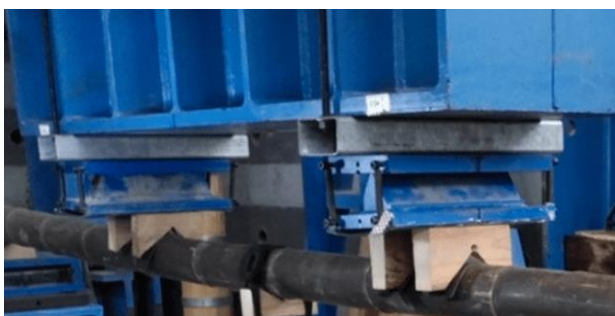
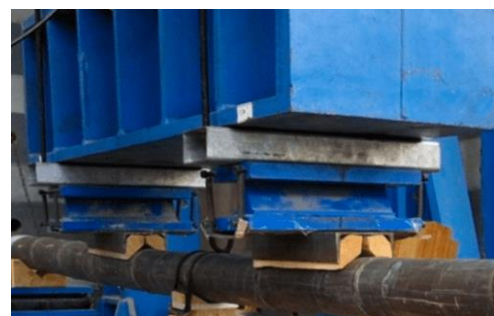
Gambar 8 (a) Jenis Saddle Dua Kaki dan (b) Jenis Saddle Memanjang oleh Lorenzo et al (2021)

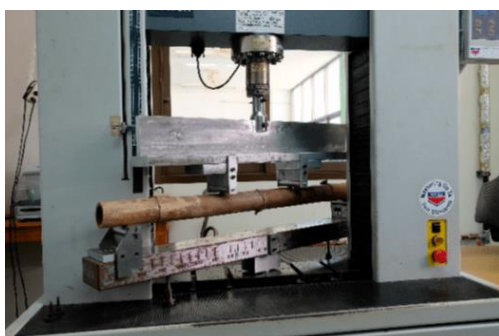
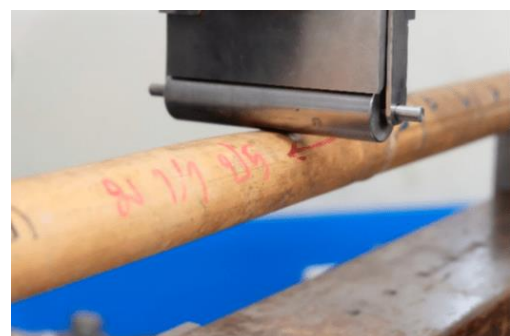
Gambar 9 (a) Konfigurasi Pengujian Lentur, dan (b) Bentuk Saddle oleh Chaowana et al (2021)

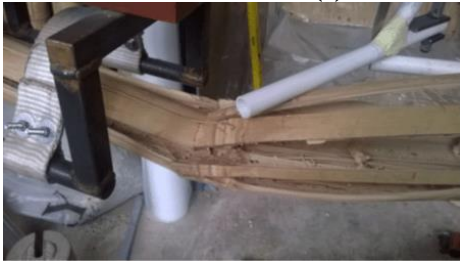
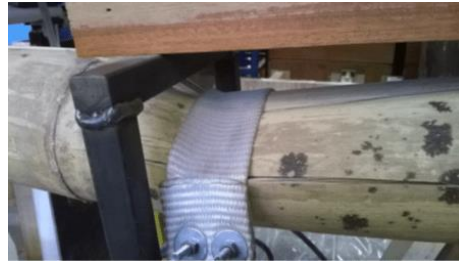
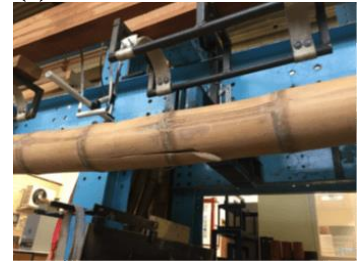
Gambar 25 (a) *Shear plane between fibers*, (b) *Bending-compression failure*, (c) *Bending-collapse of culm*, (d) *Bending-failure under support*, (e) *Bending-tension failure*, oleh Trujillo et al (2017)

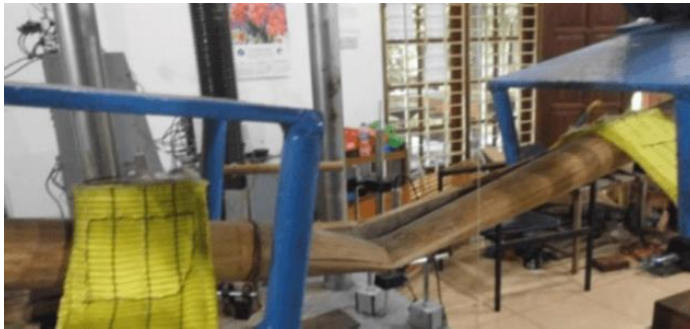
Gambar 26 (a) *Compression failure* dan (b) *Failure under support*, oleh Nurmadina et al (2017)

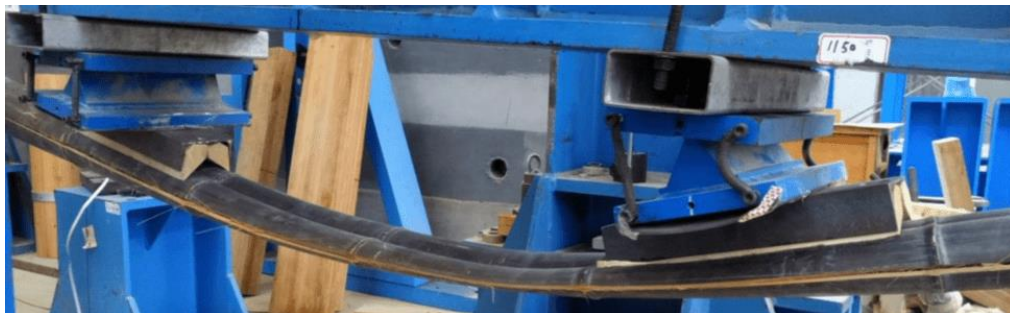
Gambar 27 Kegagalan pada tengah bentang oleh Lorenzo et al (2019)

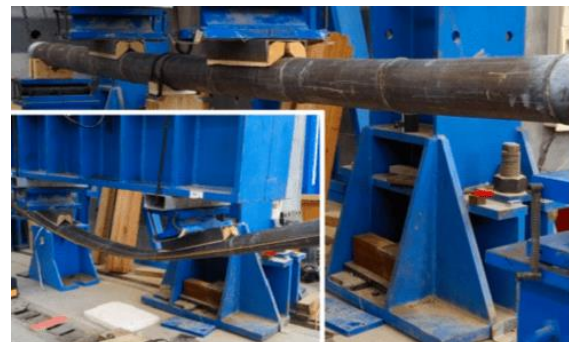
Gambar 28 Kegagalan pada Saddle 2 Kaki dan (b) Kegagalan pada pada Saddle Panjang oleh Lorenzo et al (2021)

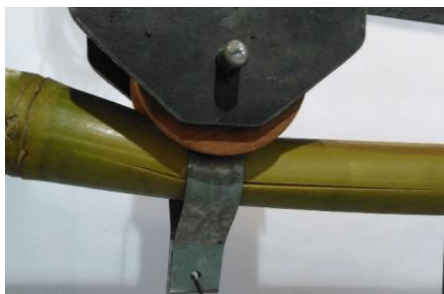
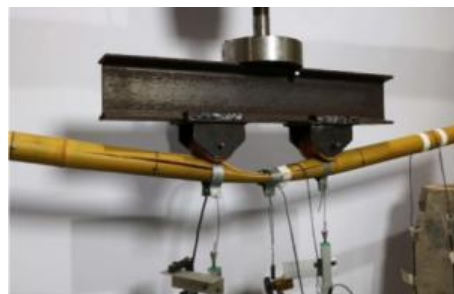
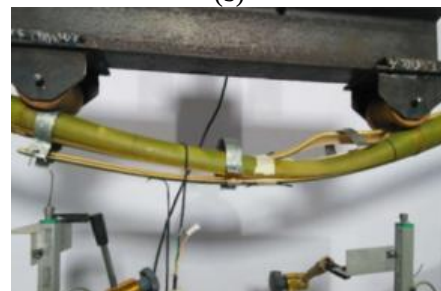
Gambar 32 (a) *Local crushing*, (b) *Longitudinal shear cracking along the neutral axis followed by buckling*, (c) *Local buckling*, (d) *Splitting followed by rupture at the tension layer*, oleh Seixas *et al* (2024)

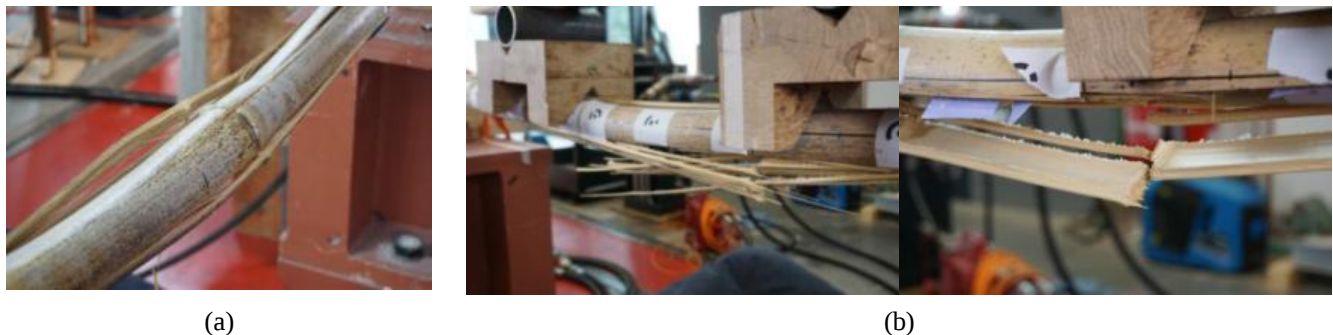
Gambar 34(a) Tensile perpendicular to the fibers dan (b) Failure due to tensile stresses in fiber direction at the nodes oleh Fritz et al (2025)
